RIPRISTINO POST-SISMICO DI FABBRICATO DI CIVILE ABITAZIONE A VIGNETA via Statale n. 79 PROGETTO ESECUTIVO

PIANO RIALZATO E PRIMO QUADRO FESSURATIVO

TAV. 9

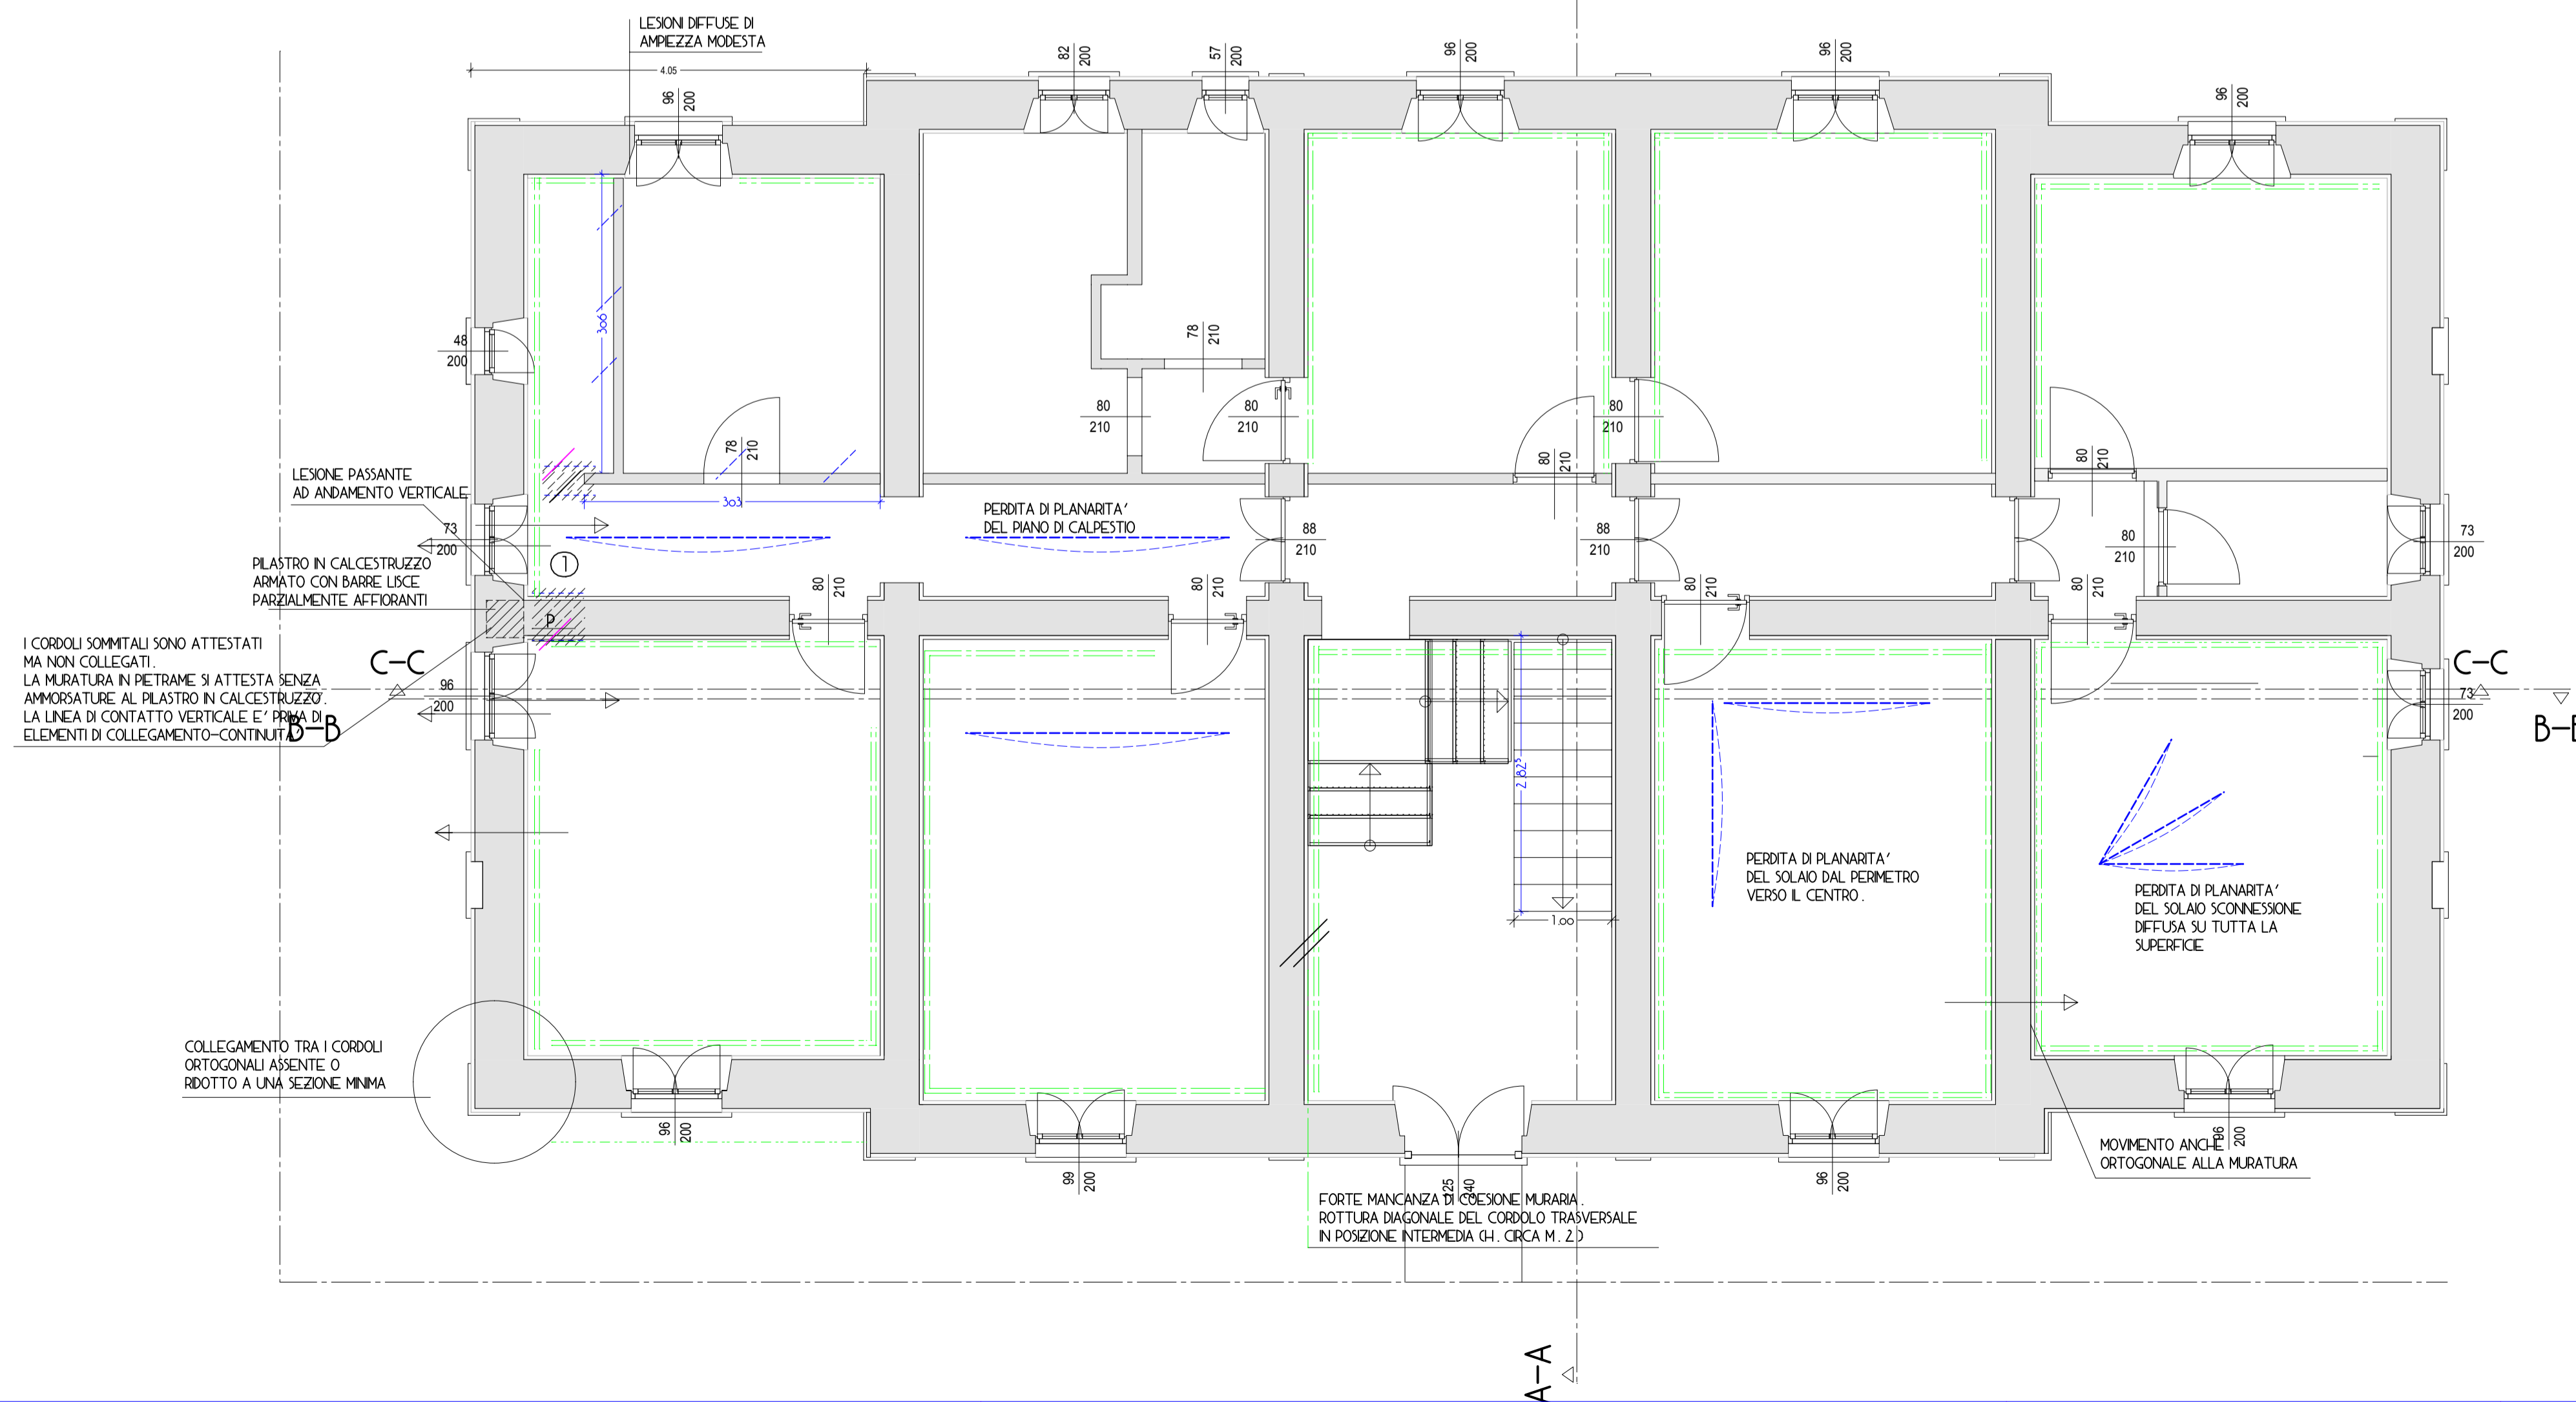
ZONA CON DIFFUSO STATO DI DISSESTO GIÀ ESISTENTE AL MOMENTO DEL SISMA. GLI INTERVENTI A FINI IMPIANTISTICI (TRACCE, FORI ETC...) IN CORSO D'OPERA AL MOMENTO DEL SISMA HANNO RESO ULTERIORMENTE VULNERABILE LA ZONA DELL'EDIFICIO.

ARCHITRAVE IN CLS. COLLEGAMENTO CON LA MURATURA ORTOGONALE CARENTE.

LESIONE AD ANDAMENTO VERTICALE

PILASTRO IN CALCESTRUZZO ARMATO CON BARRE LISCE PARZIALMENTE AFFIORANTI

I CORDOLI SOMMITALI SONO ATTESTATI MA NON COLLEGATI. LA MURATURA IN PIETREME SI ATTESTA SENZA AMMORSATURE AL PILASTRO IN CALCESTRUZZO. LA LINEA DI CONTATTO VERTICALE È PRIVA DI ELEMENTI DI COLLEGAMENTO-CONTINUITÀ

PERDITA DI COMPLANARITÀ ORIZZONTALE

COLLEGAMENTO TRA I CORDOLI ASSENTE O RIDOTTO. MURATURE ANGOLARI CON MOLTA PARTICOLARMENTE DECOESA E NUMEROSI VUOTI

ZONA CON GRANDE DISCONTINUITÀ E DISOMOGENEITÀ DELL'APPARECCHIO MURARIO

LESIONE AD ANDAMENTO VERTICALE IN CORRISPONDENZA DI UN FORO PREESISTENTE NELLA MURATURA.

LESIONE VERTICALE A TUTTA ALTEZZA. IL MOVIMENTO HA PROVOCATO LA ROTTURA DEI MATTONI A STILATURA

IL COLLEGAMENTO IN ANGOLO E SUL TRATTO EMERGENTE (A) È REALIZZATO CON ELEMENTI DI DIMENSIONI RIDOTTE DISPOSTI IN MODO CAOTICO. LA MURATURA PERDE COESIONE NEL TRATTO A.
